[概要]

温水循環タンクの応力腐食割れ事例である。腐食損傷箇所はこの SUS304 製温水循環タンクである。内部流体は温泉水を用いており、タンク流体温度は 50℃、流速は 0.1m/s と比較的ゆっくりと流れていた。タンクは室内に設置され、外側には保温材が施工されていた。使用期間は約 2.5 年で、腐食により液漏れが発生した。

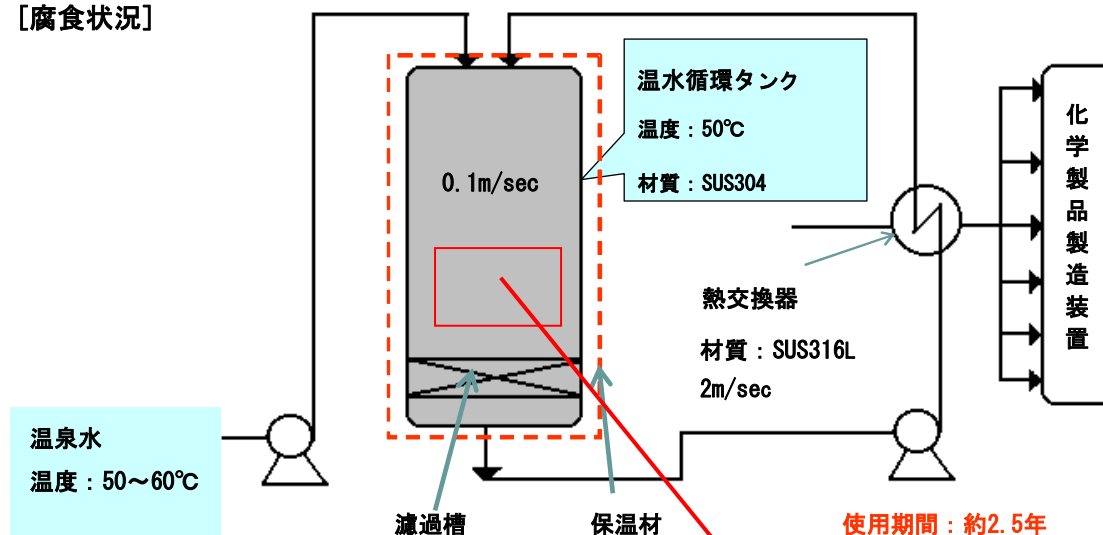
- ・タンク温度：50℃
- ・タンク内流速：0.1m/sec
- ・内部流体：温泉水
- ・使用期間：約 2.5 年

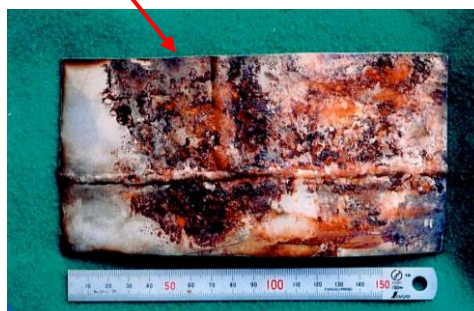
タンク表面の腐食

温泉水の塩素イオン濃度：230mg/L

錆の分析結果	推定化合物	硫黄量 (ppm)	塩素量 (ppm)
	β -FeOOH α -FeOOH	150	5200

1. スケール（溶接、温泉水スケール）の影響により孔食発生
2. 密閉型孔食に成長して大気側へ貫通し、温泉水が漏洩
3. 漏洩した温泉水中の Cl⁻が乾湿の繰り返しにより濃縮
4. 流体側へ大規模な TGSCC が発生し、大規模な液漏れ
