**[概要]**

焼却炉で起った腐食事例である。850℃～900℃で産業廃棄物を処理している焼却炉であるが、温度センサーの SUS316L 製保護管が激しく腐食した。黄色い付着物の存在も確認された。

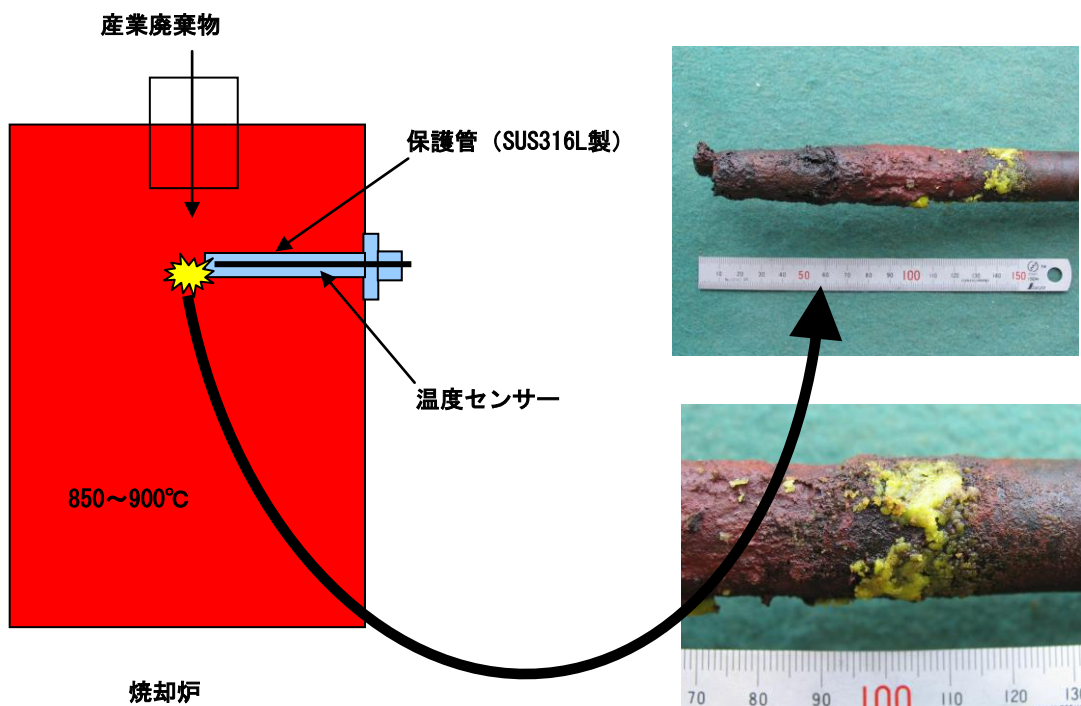
溶融塩 ( $Na_2SO_4$ 、 $Na_2CO_3$ ) 腐食であると推定される。

$Na_2SO_4$  の融点が 884℃、 $Na_2CO_3$  の融点が 521℃の融点であり、運転温度がこの溶融温度域にあったために腐食に至ったものと推定される。

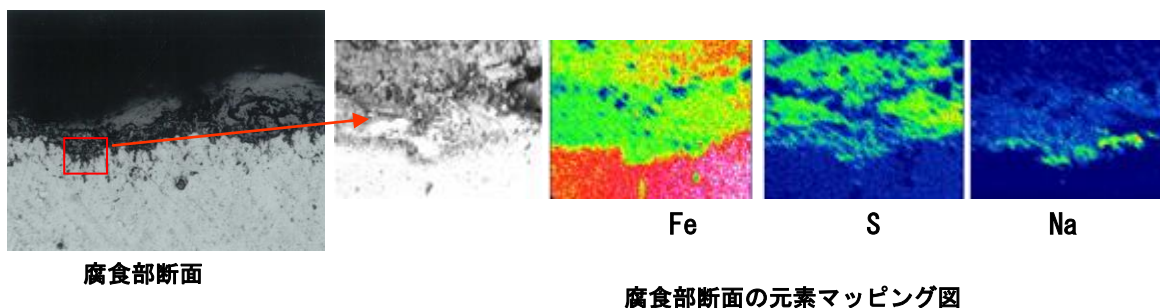
腐食部表面スケールから  $Fe_3O_4$ 、 $Na_2SO_4$ 、 $Na_2CO_3$  が検出された。  
また、スケール下部には Na、S が凝集していた。
