**[概要]**

ゴミ処理工場汚水配管の腐食事例である。配管溶接部にピンホールが開き、ここから水漏れした。内部流体は床排水及びスラグ排水の混合水、温度は常温、配管材質は SUS304、使用期間はわずか 5 ヶ月たらずと短期間で漏洩した。

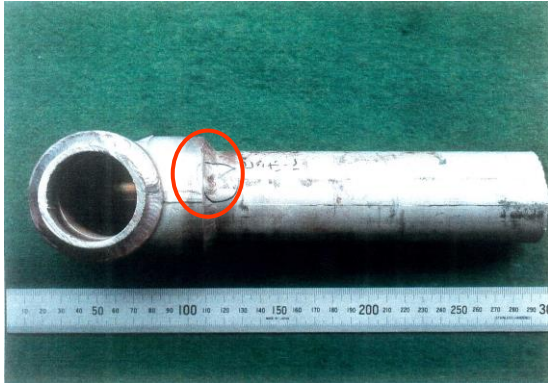
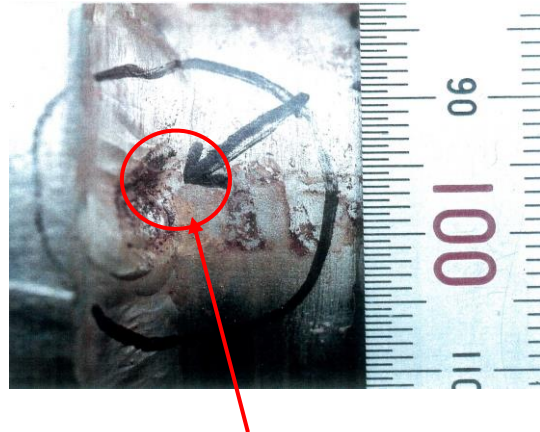
溶接部にピンホール

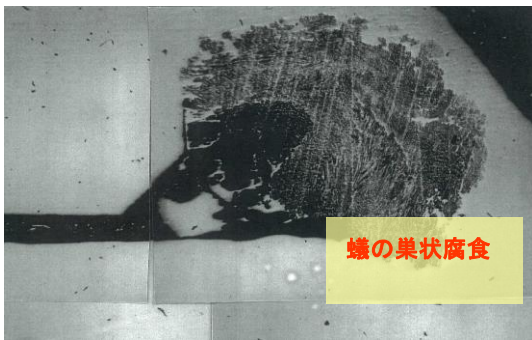
断面ミクロ写真

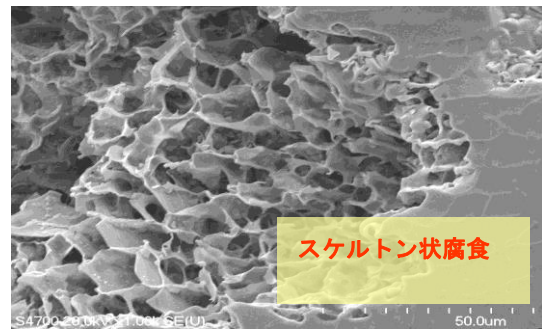
SEM写真
