[概要]

焼却炉廃熱ボイラーチューブの腐食事例である。焼却炉の廃ガスを利用して蒸気回収を行っている設備のボイラーチューブが腐食、減肉した。運転条件は以下ようになっており、主な焼却物は塩素系廃棄物、チューブ入口温度 1500℃、出口は 150℃である。高温である入口よりも温度の低い出口の方が腐食減肉していた。

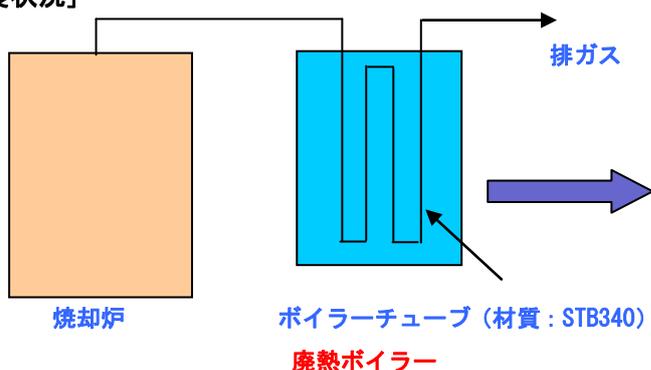
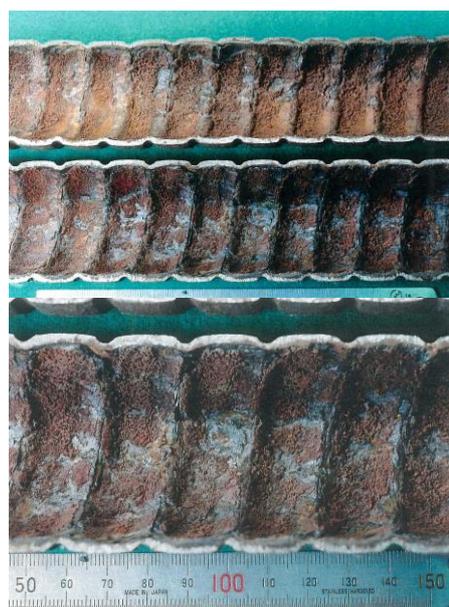
チューブ内面の腐食状況

- ・チューブの内面錆から β -FeOOH および $FeCl_2, FeCl_3$ を検出。
- ・腐食形態は孔食を伴う全面腐食
- ・錆下部に塩素の濃縮が認められた。

* 対策としては、運転温度を200°C以上に保持する。

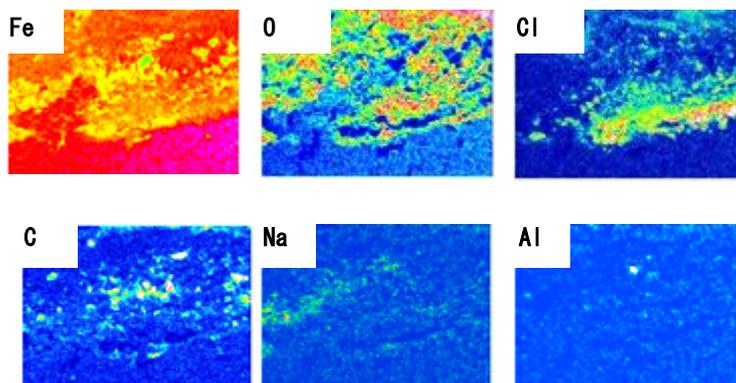
腐食部断面の元素マッピング図

- ・塩酸露点温度よりも高い温度で液相を形成し、酸性湿式腐食環境を形成する。
