[概要]

循環式冷却水鋼管継手部の腐食事例である。ライニング鋼管と青銅製バルブが接続されており、この部分から水漏れが発生した。使用条件は、使用期間5年、温度は常温、内部流体は水道水程度の水質の冷却水、ライニング鋼管材質はSGPで内面をPEライニング、バルブは青銅製である。バルブの中を調べてみると赤錆が発生しており、鋼管が青銅バルブと接触している部分は局部的に減肉しており、ここから漏洩した。

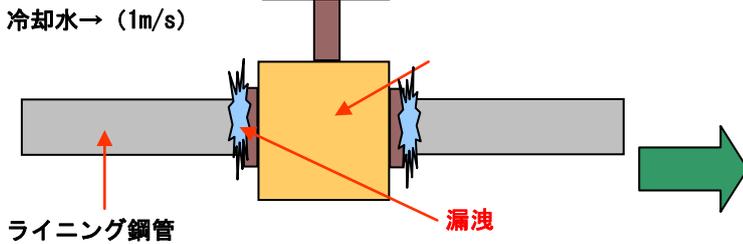
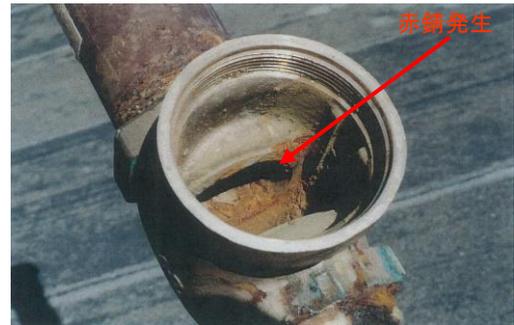
[腐食状況]

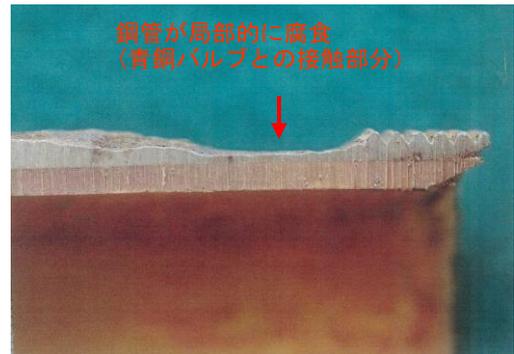
- ライニング鋼管の自然電位：-620mV、青銅製バルブの自然電位：1mVであり、両者には約600mVもの大きな電位差が認められた。
- ライニング鋼管単独の腐食速度は1.2mm/y、青銅製バルブと接触した場合は4.0mm/y（アノード面積/カソード面積=1の場合）になることが推定される。
- 対策としては、バルブを鋼管と同じ電位を持つ金属材に変更する。

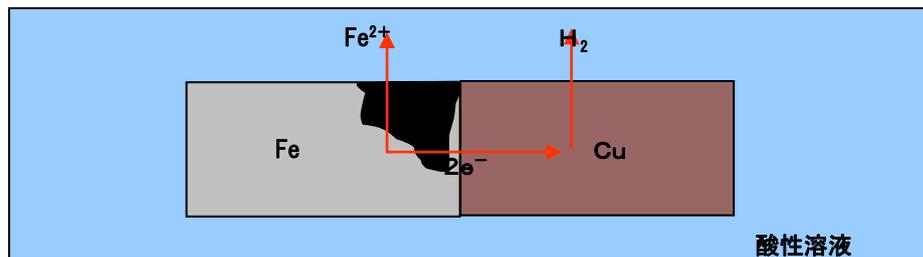
- ライニング鋼管の腐食は青銅バルブとの異種金属接触であると推定される。一般的に金属間で200mV以上の電位差があると異種金属接触腐食が発生する可能性がある。この場合、低い電位の金属の腐食速度が増大する。

異種金属接触による腐食電池の形成（電位：Fe < Cu）
